## **Bahía de Luperón**

# **Apuntes ecológicos para la conservación de un Área Protegida**

**Liliana Betancourt Fernández  
Alejandro Herrera Moreno**

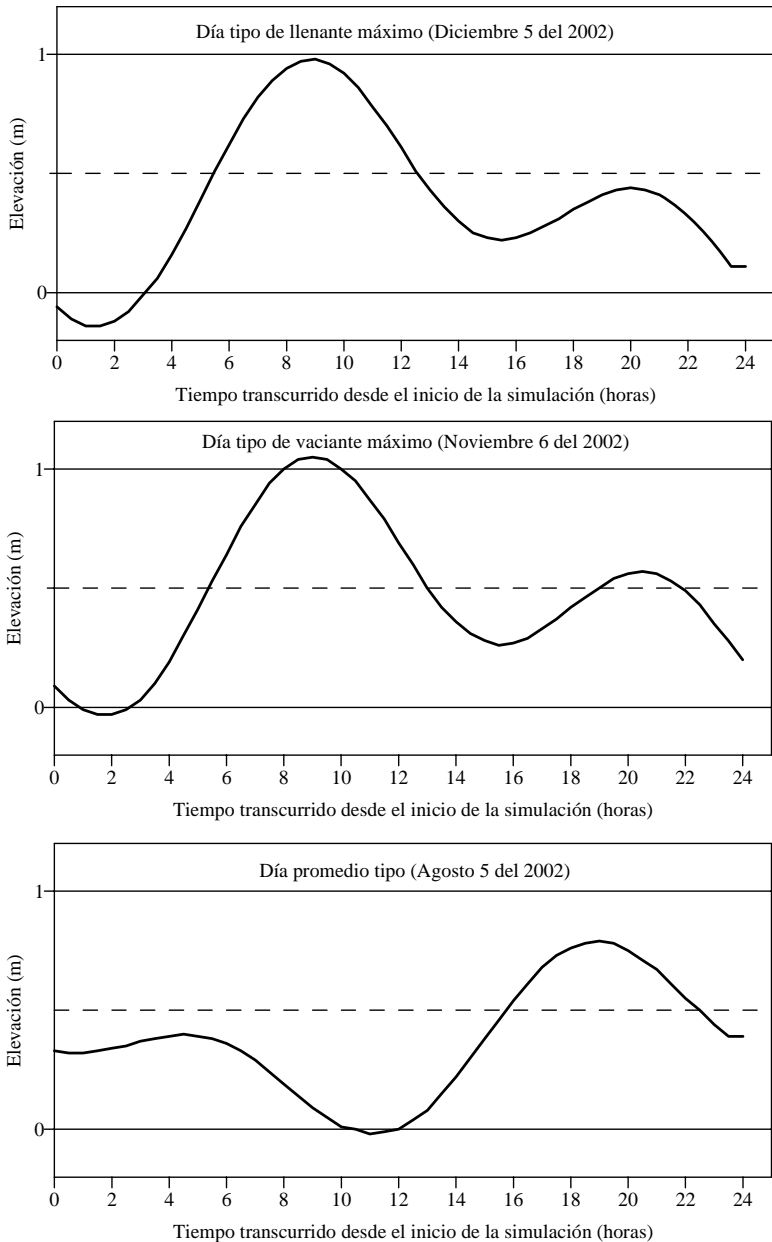
Figura 2.5. Días tipo para el cálculo de la velocidad de las corrientes de marea en la boca del lóbulo occidental de la Bahía de Luperón.

Se consideraron siete canales de flujo (Fig. 2.3) y cuatro secciones transversales (Fig. 2.4), con coeficientes de pérdida por flujo y reflujo de 4.0000 y 1.0000, respectivamente, valores de  $C_1$  y  $C_2$  de 0.037770 y 0.000667, respectivamente y un área estimada para la bahía de 735,569.55 m<sup>2</sup>. Además, se consideraron tres condiciones: a) llenante tipo (flujo máximo), b) vaciante tipo (reflujo máximo) y c) día promedio (flujo y reflujo habitual), tomando como fechas de comienzo: diciembre 5, noviembre 6 y agosto 5 del 2002, respectivamente. En todos los casos la hora de comienzo de la simulación fue las 12:00 a.m., el paso de tiempo de 60 segundos, la longitud de la simulación de 24 horas y el intervalo de tiempo tabular de salida de 30 minutos (Fig. 2.5).

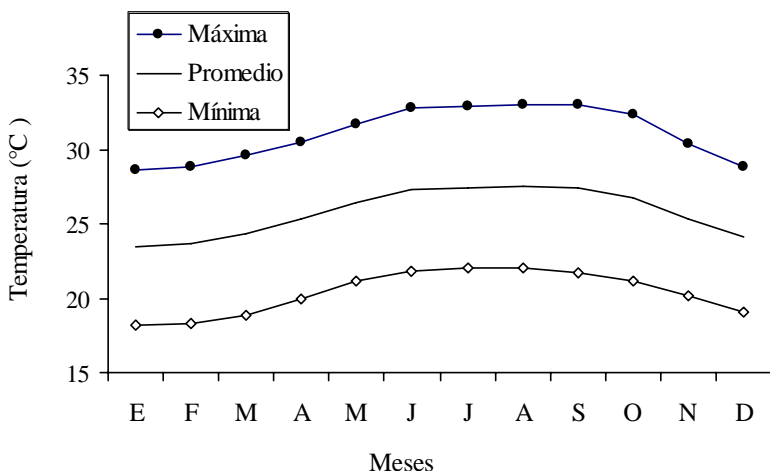
Figura 3.2. Variación estacional de los valores de la temperatura máxima, promedio y mínima para la Estación Termo-pluviométrica de Luperón.

El promedio anual de temperatura para la región de estudio es de 25.75 °C, con un valor máximo promedio de 31.06 °C y mínimo de 20.37 °C (Fig. 3.2). La temperatura promedio más elevada se registra en el mes de agosto (27.5 °C) y la menor en el mes de enero (23.5 °C), lo que ofrece un intervalo de variación de 4 °C para el área estudiada.

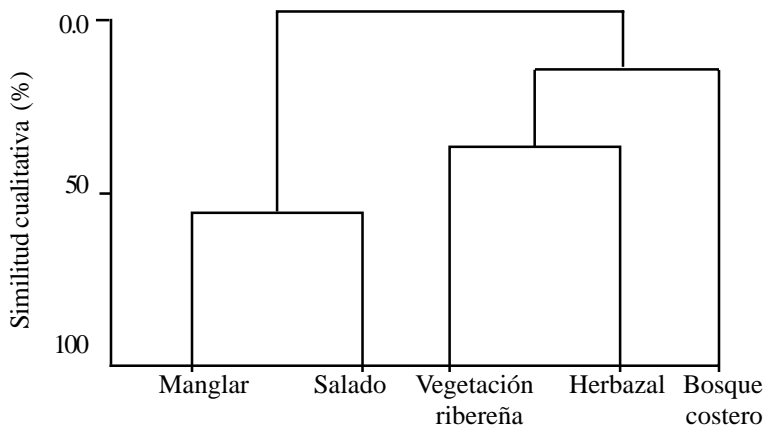
Figura 4.3. Dendrograma de la clasificación normal (por ambientes) de los datos cualitativos de la flora terrestre de Luperón, considerando solo las 106 especies arbustivas.

Los resultados de este breve ensayo clasificatorio mostraron dos grupos de ecosistemas o ambientes bien diferenciados, cuyos valores originales de similitud se indican en la Tabla 4.3 y sus agrupamientos se muestran en la Fig. 4.3. El primer grupo está formado por el bosque de manglar y el salado trasero que poseen una similitud relativamente alta (57.2%) y constituyen el grupo de ambientes más representativos del borde costero, compartiendo algunas especies arbustivas del manglar, como el mangle amarillo y el mangle blanco, cuya distribución en la zonación del bosque suele extenderse tierra adentro.
